# Besiktningsprotokoll

Anticimex Överlåtelsebesiktning av småhus - nivå 2

| Fastighetsbeteckning:<br>Långsjö 1:21 | |

| Besiktningsdatum:<br>2023-09-28 | Protokollnummer:<br>67869711 |

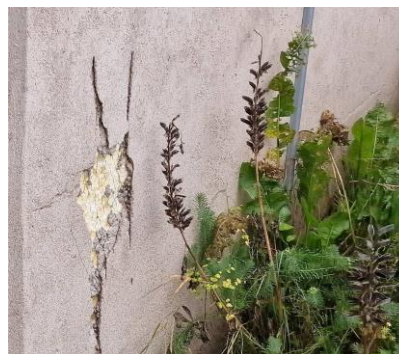
Sprickor finns i sockel.

Dessa bedöms inte ha lett till bakomliggande skador.

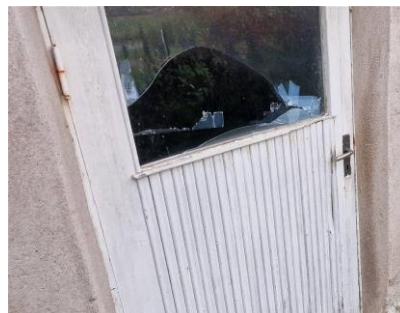
Källardörr är i behov av målning/underhåll.

Dörrar där målningsbehov finns riskerar att få fukt- och rötskador på grund av sämre vattenavvisande förmåga.

För att öka livslängden på dörr rekommenderas målning och underhåll.

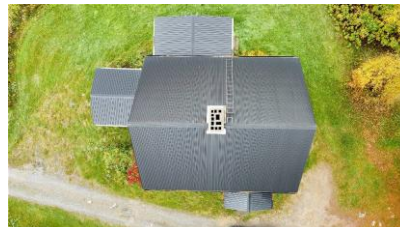
- Äldre plåtdetaljer på yttertaket är inte utbytta i samband med takrenoveringen, och där det idag förekommer rostangrepp. Det rekommenderas att man håller uppsikt så det inte blir genomgående rostangrepp. och att vid framtida skador kontaktar en plåtslagare.
